16 September 2021

Viktig informasjon om Braun® ThermoScan® Pro 6000 øretermometer

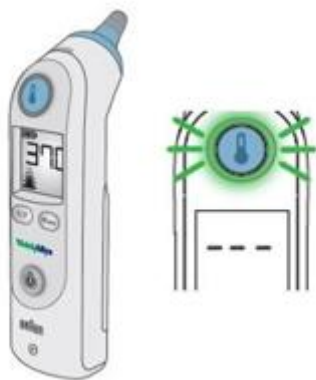
Undersøkelsene våre har bekreftet at overoppheting av probespissen er et resultat av væskeinntrengning. Væskeinntrengning får sensoren til å oppføre seg inkonsekvent, noe som fører til at den innebygde sikkerhetsfunksjonen (slå av varmeelementet) ikke fungerer som den skal. Flertallet av enhetene hvor det har framkommet overoppheting av probespissen, viser én av disse to tegn ved oppstart:

1. Ringen rundt måleknappen lyser grønt eller blinkende lys i stedet for klar tilstand (konstant grønt lys).
 2. Enheten krever flere oppstart før den settes i klar tilstand (konstant grønt lys). Se figur 1
- Intern testing har bekreftet at en enhet som tidligere hadde blitt overopphetet, ikke ville få dette problemet når den har tørket i henhold til rengjøringsinstruksjonen

2. Ikke bruk enheten hvis ringen rundt måleknappen viser et grønt blinkende lys i stedet for en «klar tilstand» (konstant grønt lys) og kontakt oss for å rapportere hvis dette problemet framkommer.

3. Ikke bruk enheten hvis enheten krever flere oppstart før den settes i «klar tilstand» (konstant grønt lys) og kontakt oss for å rapportere dette problemet.
