Kontroll av og feilretting ved funksjonsbortfall på Pleieseng Qvintett med motorsystem P

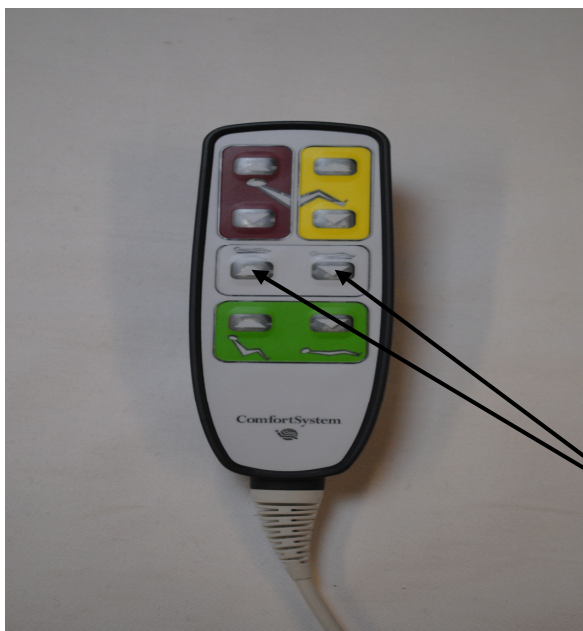
0-stillingsknapper

0-still elektronikken ved å trykke inn begge knapper for sengeløftfunksjonen (seng opp og seng ned) nøyaktig samtidig.
